Świątynia Świętej Bożej Opatrzności w Warszawie. Realizacyjne problemy konstrukcyjne w kolejnych etapach wznoszenia

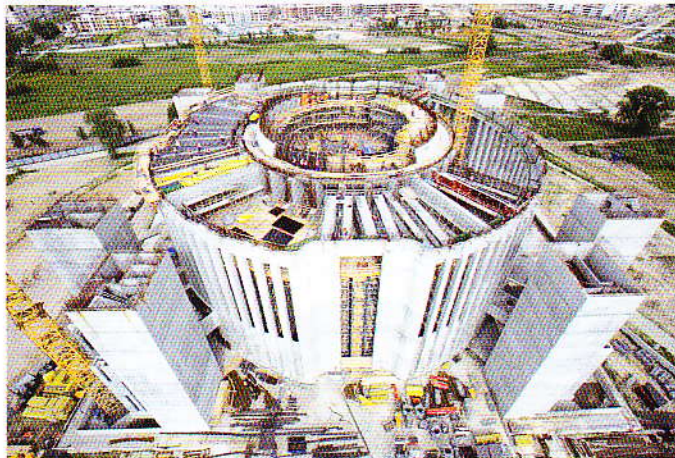
Rys. 1. Widok konstrukcji Świątyni Świętej Bożej Opatrzności w Warszawie

W niniejszym artykule przedstawiono pewne, wybrane problemy realizacyjne, które doprowadziły dziś budowę świątyni do poziomu +26,42 m, na którym to poziomie rozpoczęła się realizacja Muzeum im. Jana Pawła II (rys. 1). Jest to o tyle istotny moment w budowie świątyni, że w wyniku przetargu muzeum to realizuje firma Warbud SA z Warszawy oraz że finansowanie tych prac jest możliwe z budżetu państwa.

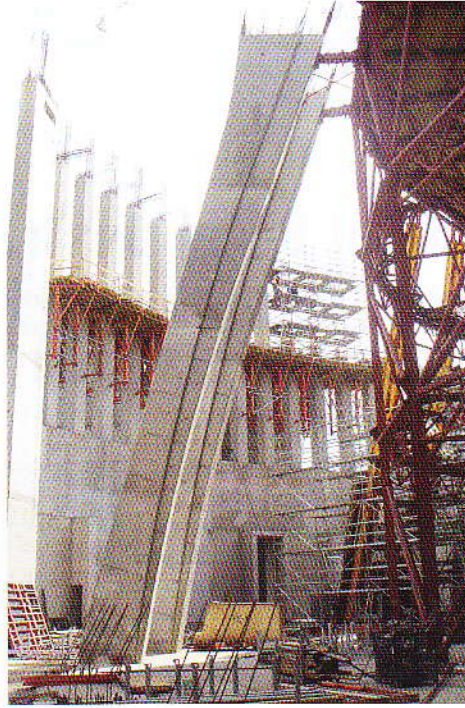
Rys. 3. Fragment konstrukcji zewnętrznych słupów usztywnionych ścianą osłonową oraz oparcia słupa pochylego na tymczasowej konstrukcji wsporczej

• **Etap wznoszenia wewnętrznych pochylonych słupów żelbetonowych.** Wewnętrzne pochyle słupy żelbetonowe są elementami ram głównych świątyni (por. rys. 3). Mają one przekrój zmienny na wysokości ($b = 80$ cm i $h = 180 \div 411$ cm) i są utwierdzone w płycie fundamentowej. Docelowo są one spięte na poziomie +26,42 m trójkątnym pierścieniem wewnętrznym oraz na poziomie +37,58 m obrzeżnym pierścieniem dźwigającym kopułę kościoła i obrzeżną rynną pierścieniową. Zanim

Na propozycję kierownika budowy, zdecydowano zbudowanie wewnątrz świątyni stalowej konstrukcji wsporczej, ze stołem montażowym na poziomie +20,0 m (rys. 3 i 5). Konstrukcja ta była tak przygotowana, że przejmowała poziome siły powstałe w trakcie betonowania słupów. W celu zmniejszenia deformacji tej konstrukcji i nieprzewidzianych przemieszczeń, betonowanie słupów było prowadzone naprzemiennie, parami. Wykonano także nieliniową analizę statyczną nośności pochylego wspornika słupa (z uwzględnieniem zmienności modułu sprężystości betonu w czasie) w celu określenia maksymalnej siły, którą przekaze słup na stalową konstrukcję wsporczą.

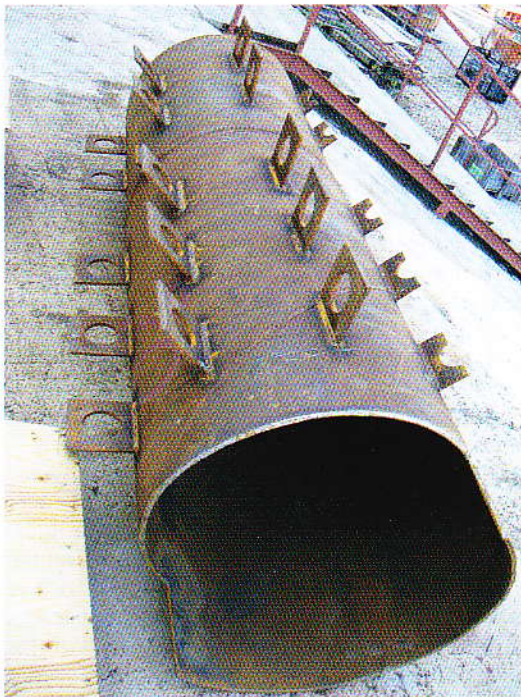
Rys. 9. Widok rury stalowej zastosowanej w wieńcu wewnętrznym

• **Etap wykonania wewnętrznego obwodowego wieńca spinającego słupy pochyle.** Wieńiec wewnętrzny obwodowy jest jednym z najbardziej odpowiedzialnych elementów, stabilizującym cały układ konstrukcyjny (rys. 7). W celu zapewnienia w dużej mierze jego niezmienności geometrycznej w trakcie realizacji został on zaprojektowany jako stalowa rura obetonowana żelbetowym płaszczem (rys. 8). W celu zapewnienia zespolenia zastosowano pewną odmianę łączników listwowych w postaci szeregu blach z otworami na długości elementu (rys. 9). Betonowanie odbywało się odcinkami, z łączeniem prętów zbrojeniowych mufami typu „Lenton”.

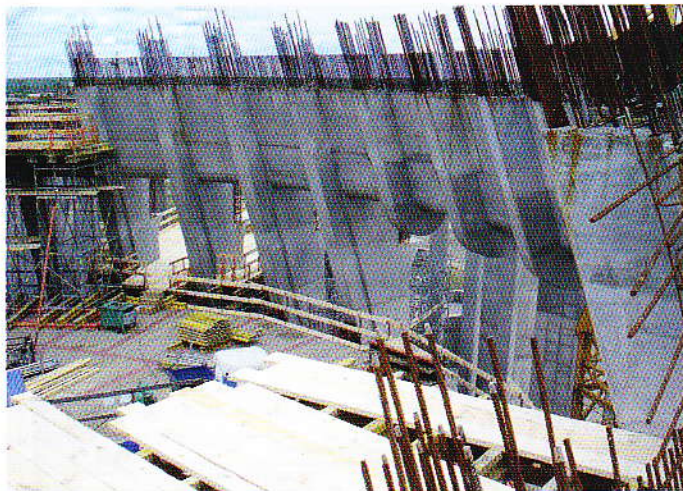
Rys. 10. Ściana tarcza nad prezbiterium o wysokości 2,2 m

konstrukcjami niezależnymi samonośnymi. Wprowadzono dane według proponowanego schematu do programów MES. Uzyskane wyniki wskazywały, że nad ołtarzem w rejonie ściany prezbiterium, gdzie architekt uwolnił tę przestrzeń od czterech ram, należy wykonać pochyłą ścianę tarczą wysokości $h = 2,2$ m w celu przeniesienia dość znacznych naprężeń powstałych od zginania i skręcania (rys. 10).

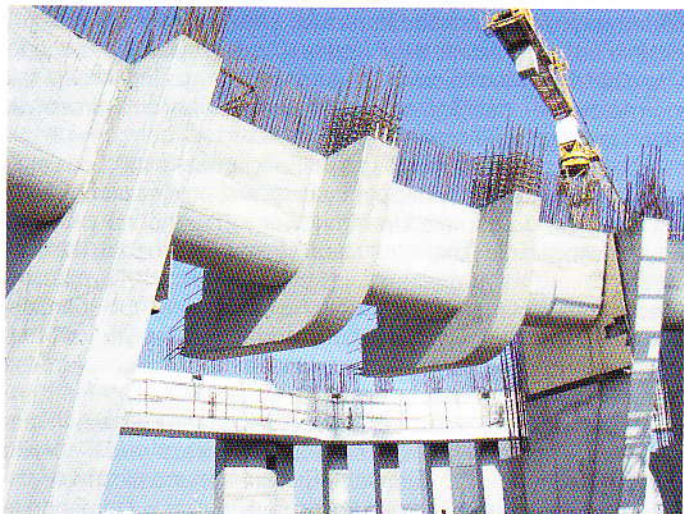
Rys. 13. Rygle nad stropem chóru

Kolejną propozycją było wykonanie rygli metodą traconych deskowań (rys. 12). Wspólnie z firmą Jordahl & Pfeifer opracowano projekt koncepcyjny, który wstępnie został zaakceptowany przez inwestora, jako rozwiązanie nowoczesne, a zarazem spełniające wymagania ekonomiczne. Zaprojektowano wszystkie nowe połączenia rygła ze słupami. Zdecydowano, że nawet te, które nie są powtarzalne, zostaną wykonane według tego rozwiązania, na przykład rygiel nad chórem (rys. 13).
