Największe wyzwania konstruktorskie w projekcie Nazieźbło

Maciej Dudkiewicz, współautor projektu z Archiwum prywatne

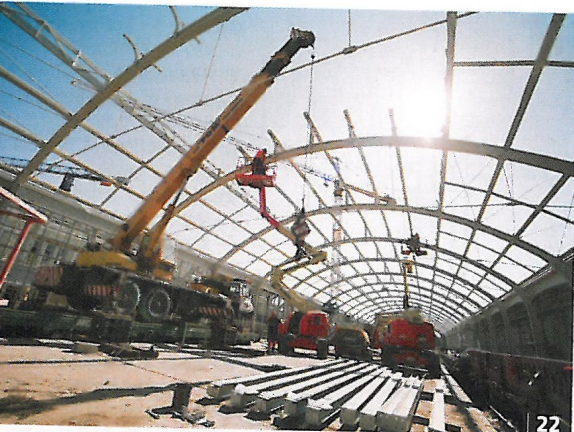
22 | Prace przy wzmocnieniu oraz częściowej wymianie stalowej konstrukcji zadaszenia peronu 1;

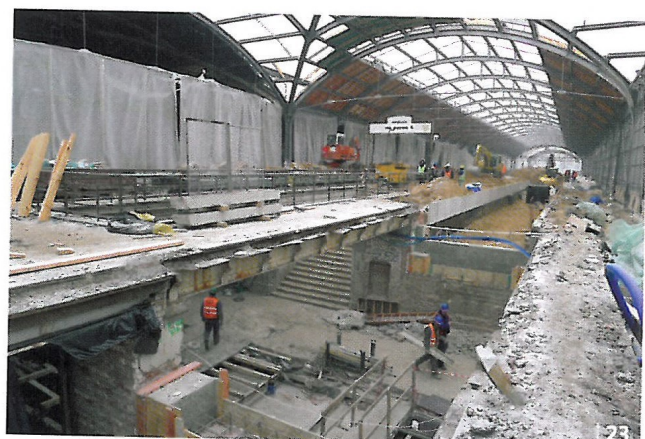
23 | Peron 4 w przebudowie. W ramach prac modernizacyjnych wzmocniono i wyremontowano zarówno halę peronową, jak i korpus peronu oraz układ torów

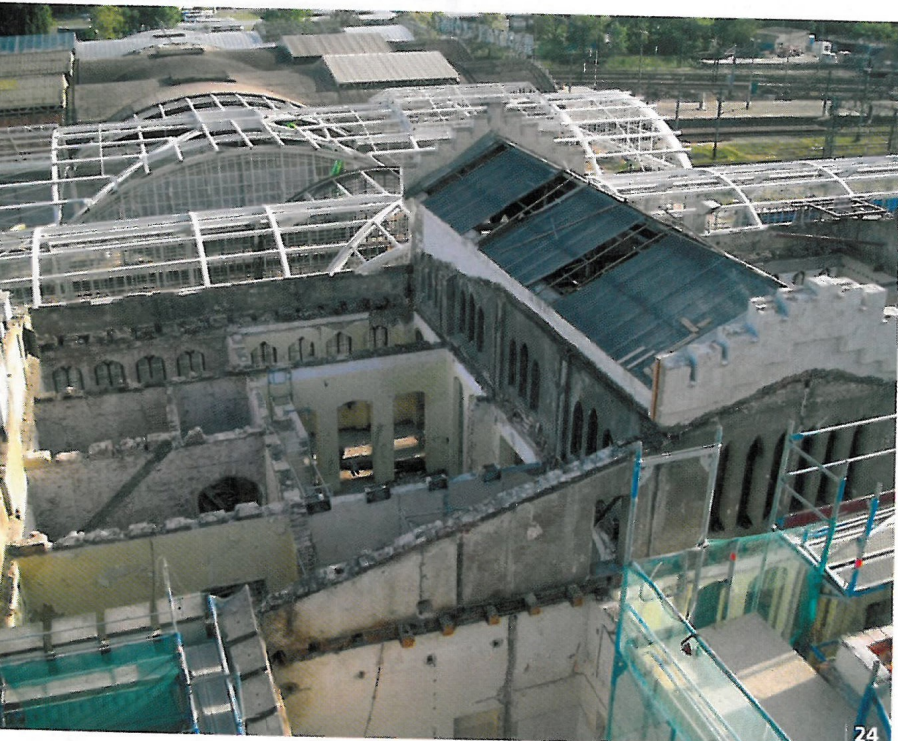
24 | Zakres prac budowlanych – widok z wież ryzalitu środkowego w kierunku peronów. Centralna część budynku po całkowitym demontażu stropów oraz więźby dachowej
